IGREJA E CONVENTO DO CARMO DE SÃO LUÍS:
um resgate histórico e arquitetônico.

Trabalho Final de Graduação apresentado
ao Curso de Arquitetura e Urbanismo da
Universidade Estadual do Maranhão
requisitos para obtenção do título de
Bacharel em Arquitetura e Urbanismo.

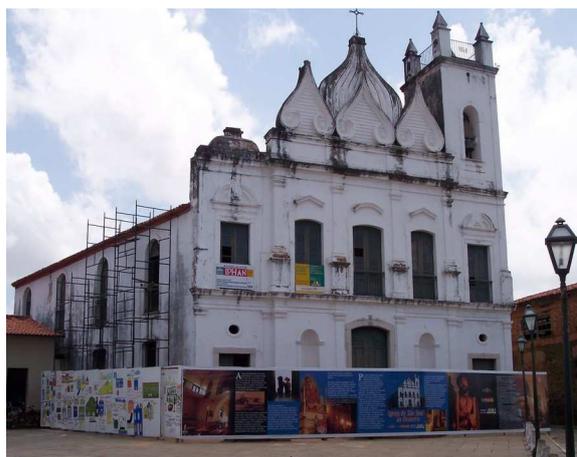
Figura 8 – Igreja do Desterro, 2007.

graças à intervenção de um grupo de pessoas que se dispuseram reergue-la. A conclusão desta reforma deu-se em 1869, já apresentando seus traços atuais: uma fachada em estilo colonial simples, única torre sineira encimada por um gradil, cúpula em forma de bulbo coroada por uma cruz de ferro. Esse templo localiza-se ao fim da Rua da Palma no Largo que leva o nome da Igreja. “Apesar das diferentes formas, jamais lhe alteraram o feitio primitivo. O traçado é o mesmo do tempo de José Lê, com aquela imponente torre mandada construir pelas senhoras maranhenses”. (CRUZ, 1953: 43). Conforme Figuras 7 e 8.

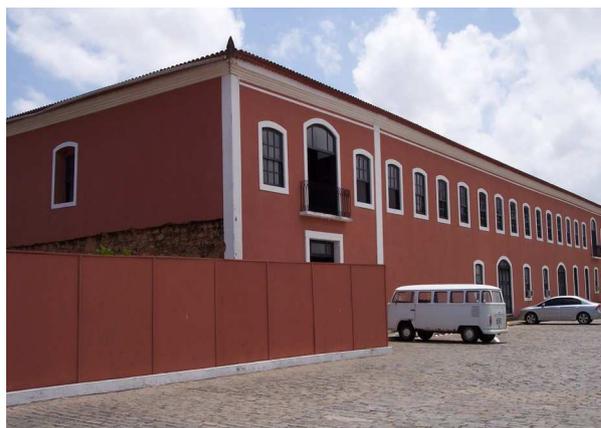
Figura 10 – Igreja e Convento das Mercês,
2007.

Igreja por ordem judicial e adquirida pelo Governo do Estado em 1907 por quatro contos de réis. A Igreja das Mercês foi demolida para ali funcionar o Quartel da Polícia Militar do Estado e o Corpo de Bombeiros. Completamente desfigurado, com sua Igreja demolida e a frente invertida para Rua do Giz, o antigo Convento, hoje Fundação José Sarney, ainda é alvo de polêmica política. Seu claustro é o maior dos conventos aqui estabelecidos, os arcos que o rodeiam dando acesso as antigas celas são de beleza colonial reconhecida internacionalmente. Conforme Figuras 9 e 10.

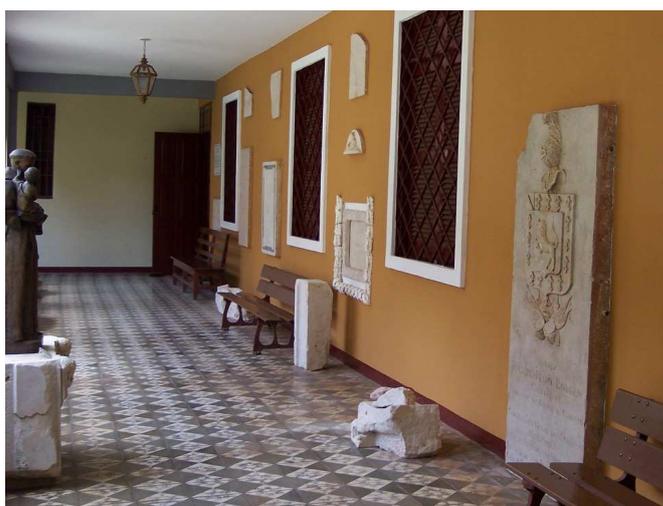
Figura 23 – Lápides nas paredes do Convento do Carmo.

De acordo com Moraes (1995), em combate faleceu o ex-capitão-mor do Maranhão, Antônio Muniz Barreiros Filho e Antônio Teixeira de Melo, seu sucessor no comando. Esses dois portugueses e outras figuras ilustres da sociedade foram homenageadas em lápides aplicadas nos corredores no convento. Figura 23.

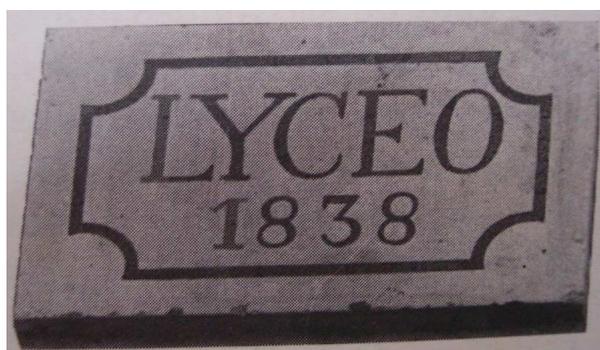
Figura 26 – Inscrição do Liceu na fachada do convento.
Fonte – ANANIAS, 2005.

O Convento tornou-se local de grande respeito pela sociedade. Grandes pregadores e políticos falaram ao povo através de sua estrutura física, Frei Marcelino de Milão, Cônego Ribamar Carvalho, Astolfo Serra, José do Patrocínio, Conde D'Eu e Padre Antônio Vieira. Funcionou no prédio o quartel da Polícia Provincial, Instituto Literário Maranhense (1865), primeira sede da Biblioteca Pública (1931) e Liceu Maranhense (1938), onde ainda se lê em sua fachada a inscrição ilustrada pela Figura 26.

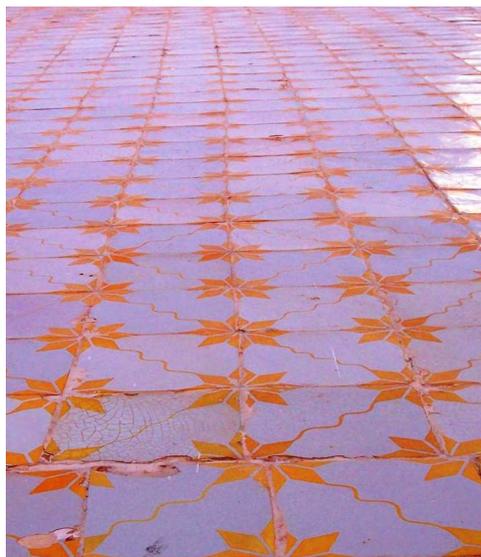
Figura 27 – Azulejos da fachada da Igreja do Carmo.

do Carmo recebeu azulejos portugueses. Beltrami (1994) relata que essa intervenção teve caráter emergencial devido às infiltrações que agrediam o prédio. O painel de azulejos se estende por toda fachada e torres excluindo as pilastras, cimalkhas e molduras dos vãos e do frontão. Observamos o detalhe do azulejo na figura 27.

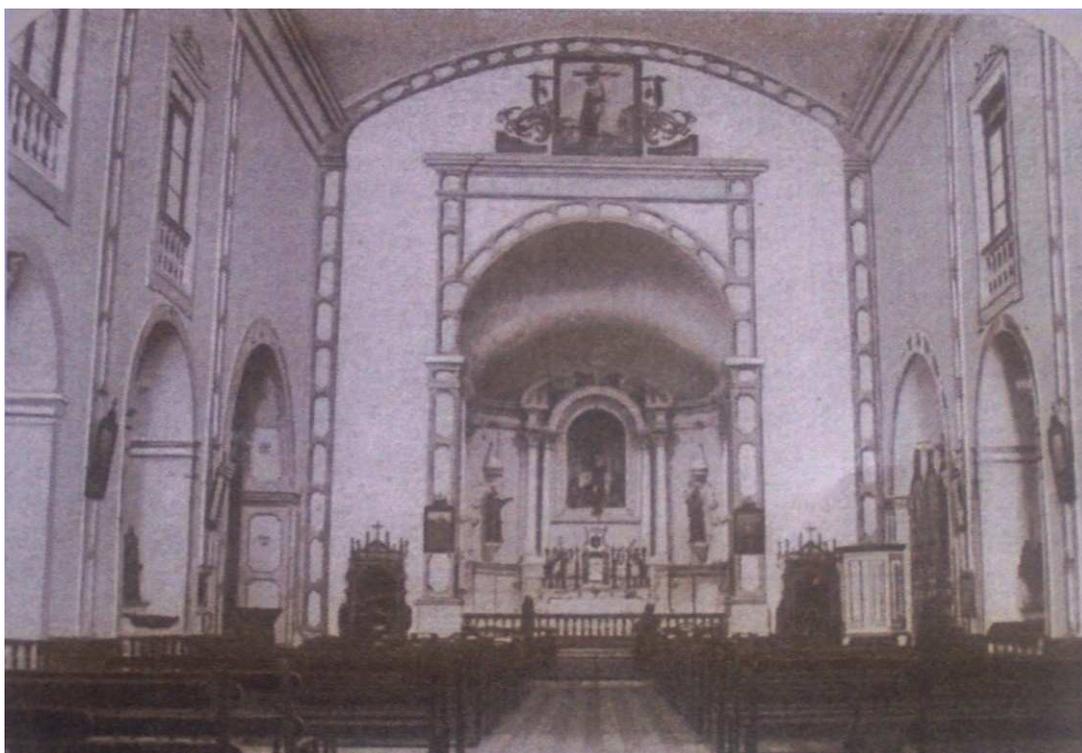
Figura 30 – Antigo Retábulo e Nave da Igreja do Carmo.
Fonte – ARQUIVO DO CARMO, 1901.

As Figuras 30 e 31 ilustram o antigo retábulo e depois do altar em mármore montado.

Conforme observamos nas figuras 30 e 31, o novo altar em mármore trouxe consigo um novo guarda-corpo para o altar-mor com pilastras e balaustres em mármore e cancela central de correr em ferro fundido. Vejamos o guarda-corpo com mais detalhes através na figura 32.

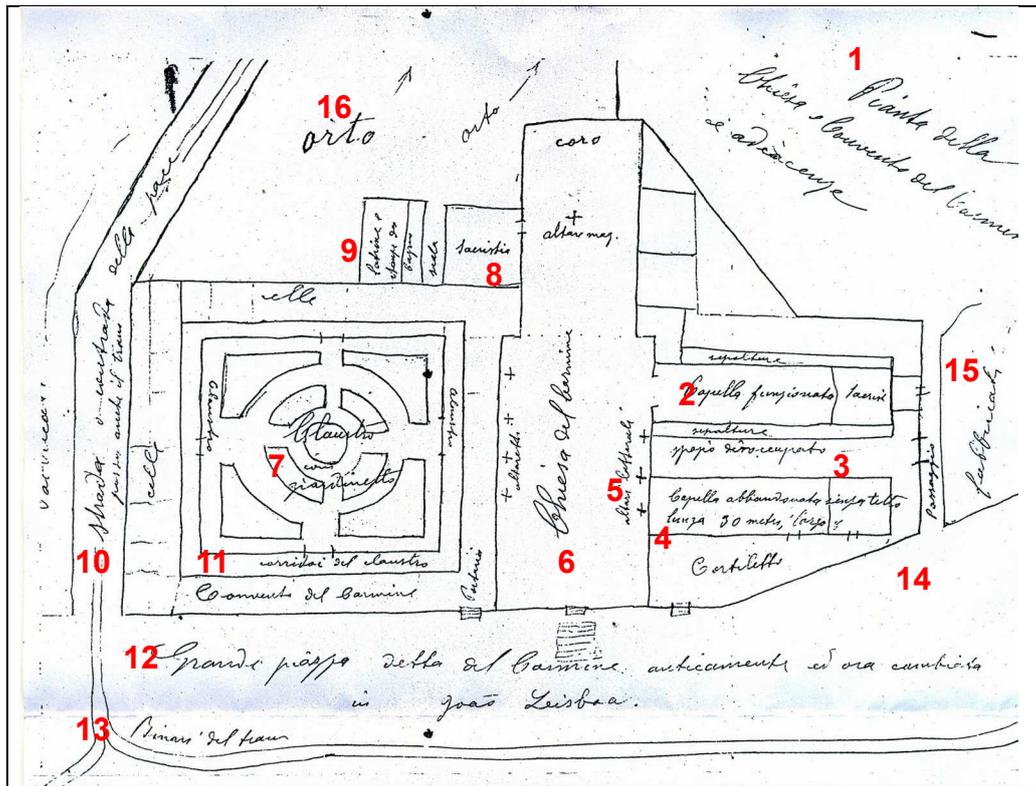
Figura 33 – Levantamento do pavimento térreo do Carmo, 1917.
 Fonte – ARQUIVOS DO CARMO, 1917.

Através deste levantamento, pode-se reconhecer os elementos arquitetônicos que compunham a Igreja e Convento do Carmo no início do século XX. Para melhor compreender este documento, observa-se a legenda com tradução das discriminações originalmente em italiano:

- 1 – Largo da Igreja e Convento do Carmo e adjacências
- 2 – Capela abandonada / sacristia / sepulturas
- 3 – Espaço desocupado
- 4 – Capela abandonada sem teto com 30 metros de largura
- 5 – Altares laterais
- 6 – Igreja do Carmo
- 7 – Claustro com canteiros
- 8 – Sacristia
- 9 – Sanitários e banheiros
- 10 – Estrada e Beco da Paz passa também o bonde
- 11 – Corredor do claustro / Convento do Carmo
- 12 – Grande largo do Carmo antigamente não era chamada João Lisboa
- 13 – Terminal do Bonde
- 14 – Passagem
- 15 – Prédios
- 16 – Orta

Através destes desenhos, observa-se o primitivo convento, antes indefinido no croqui de 1917 (Figuras 33 e 34), que por sua vez, melhor representa o desenho do claustro. Existe aí, uma complementação de dados significativos exibidos pelas plantas do engenheiro Luís Silva. Porém seu objetivo em nada se remetia a preservação do patrimônio, e sim a antiga proposta de alargamento da Rua Colares Moreira²⁰ pela demolição do convento. Figura 46.

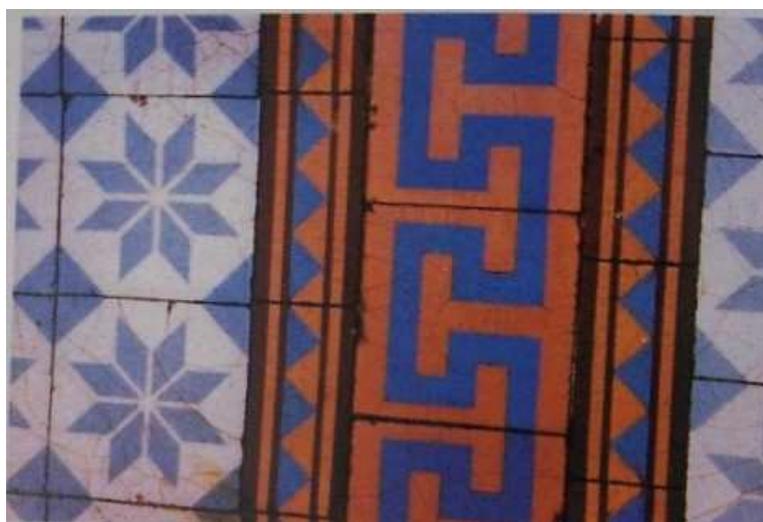
Segundo Frias (2005), todas as peças foram devidamente catalogadas. Limitamos a citar apenas quatro modelos e uma peça, em particular, aplicada no patamar de acesso a Igreja, com o tardo¹⁷ para cima, mostrando o carimbo da fábrica francesa “*Paray Le Monial. Saone & Loire*”. Alguns modelos foram fabricados pelos próprios capuchinhos, como nos relatou Frei Rogério Beltrami em entrevista, relatando que produziam também para venda externa com o objetivo de somar verbas para manutenção do convento.

Figura 35 – Igreja Nossa Senhora do Carmo. Detalhe do piso parte externa P.P.P.8 e P.P.P.6, 2006.

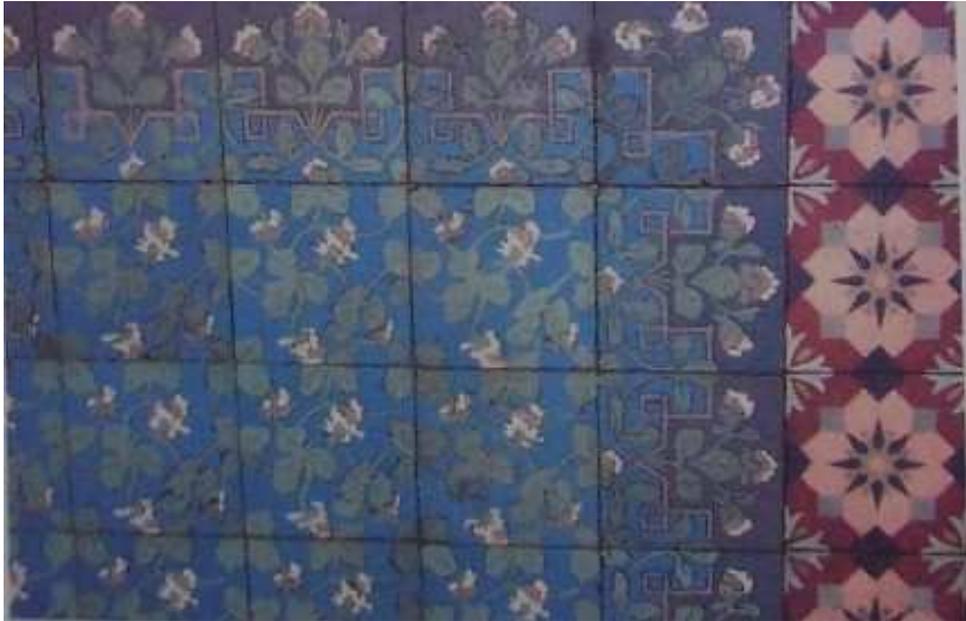
Figura 36 – Detalhe do piso P.P.P.9, P.P.P.10 e P.C.P.P.7.
Fonte – FRIAS, 1995.

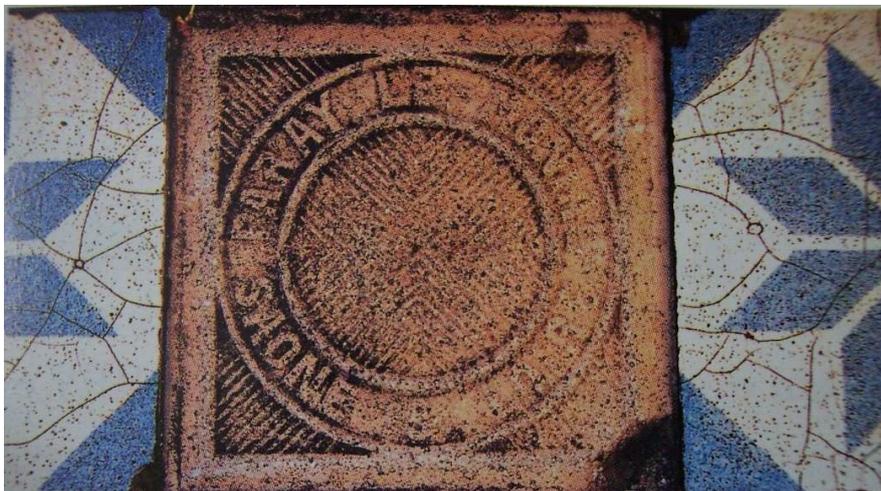
Figura 37 – Igreja de Nossa Senhora do Carmo, 2002. Tardoz do ladrilho
Hidráulico "Paray Le Monial. Saone & Luire".
Fonte: FRIAS, 1995.

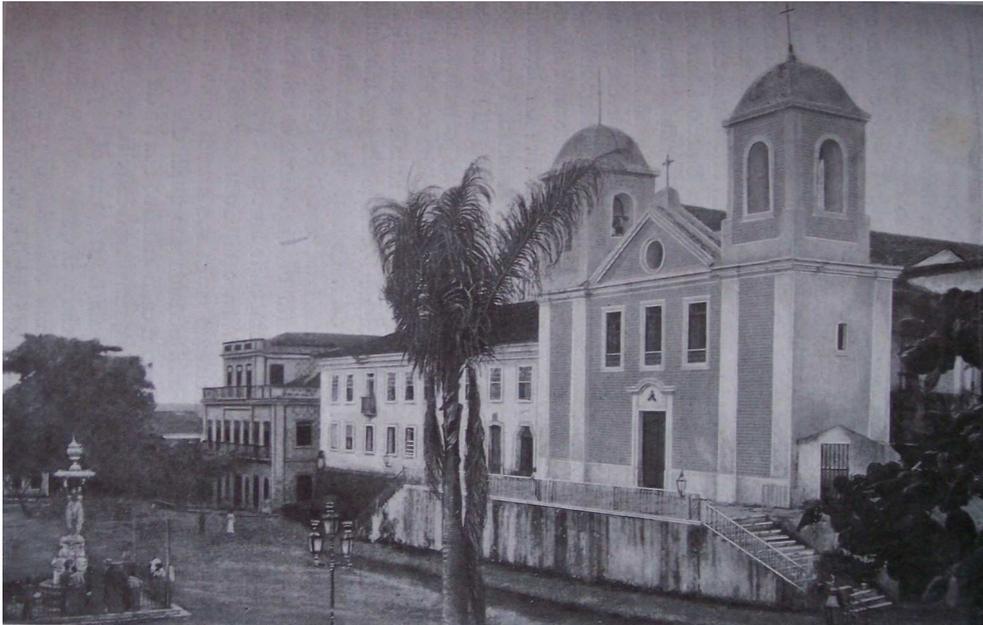
Figura 40 – Igreja do Carmo.
Fonte – DA BRESCIA, 1903.

Uma outra foto atribuída a Gaudêncio Cunha, do Largo do Carmo publicada no Álbum do Maranhão em 1908 mostra a escadaria de acesso à Igreja fronteira e o Largo arborizado. Presume-se então, que a primitiva escadaria fosse lateral, conforme Figura 40, ou o Largo teria sido fotografado por Gaudêncio Cunha antes do ano da publicação da foto, ou melhor, mais precisamente entre os anos 1901 e 1902, antes das obras de urbanismo, o que parece mais provável visto que a escadaria atualmente encontra-se lateralmente.

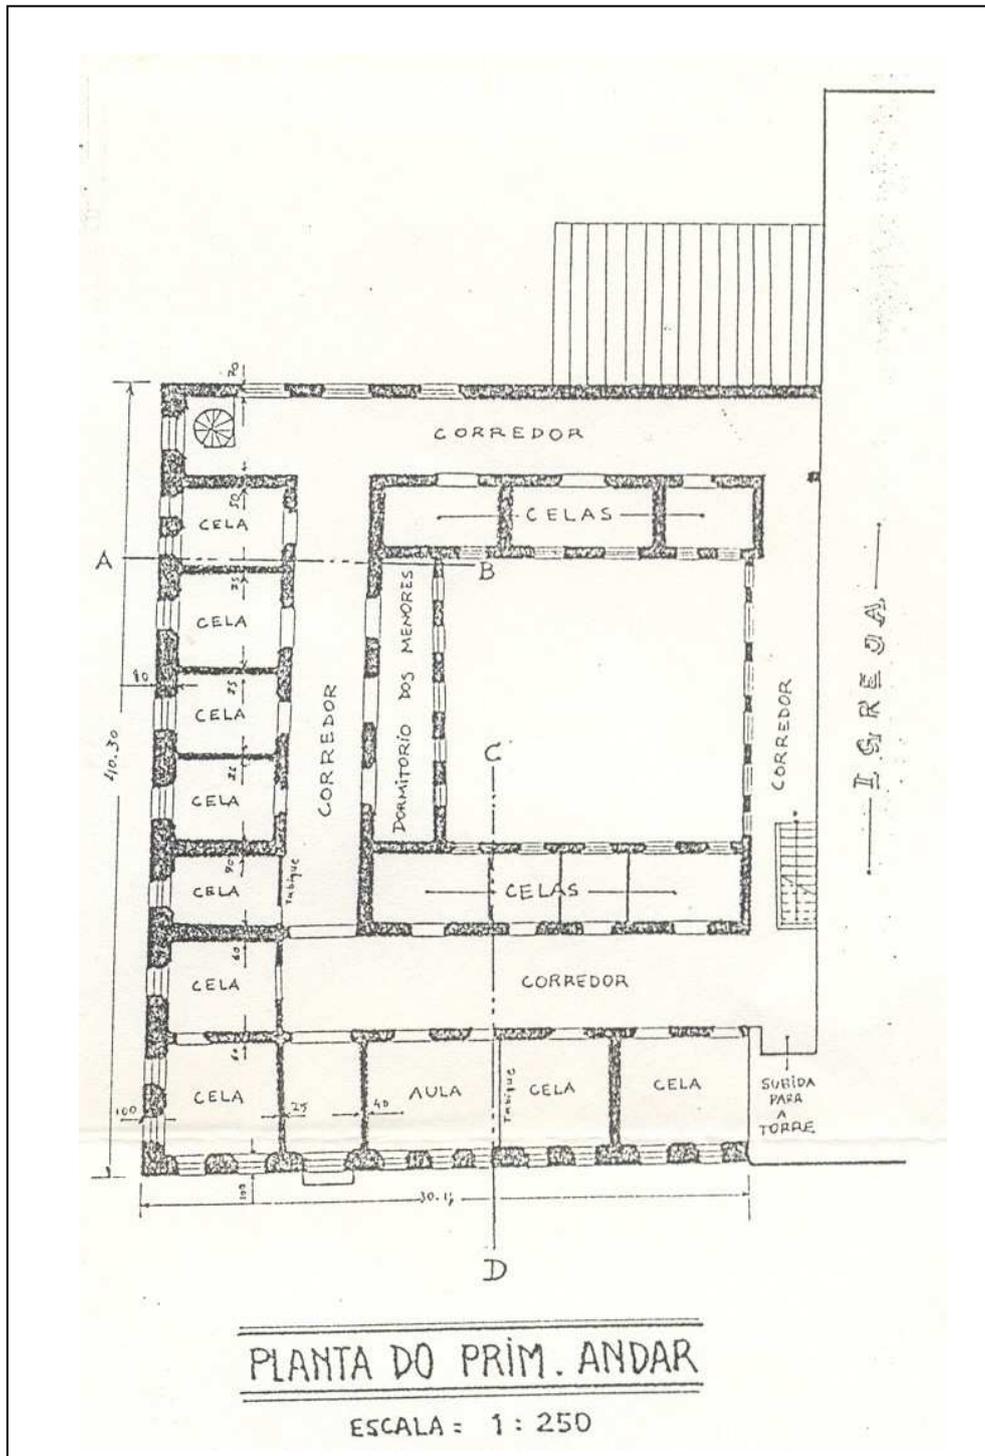
Figura 43 – Planta baixa do pavimento superior do Convento, 1931.
Fonte – ARQUIVOS DA ORDEM DO CARMO, 1931.

Identificou-se nos arquivos da ordem, um novo levantamento arquitetônico dessa edificação elaborado pelo engenheiro Luís Silva em 1931. As Figuras 42, 43, 44, 45 e 46 mostram a original funcionalidade e disposição dos cômodos em plantas baixa e cortes.

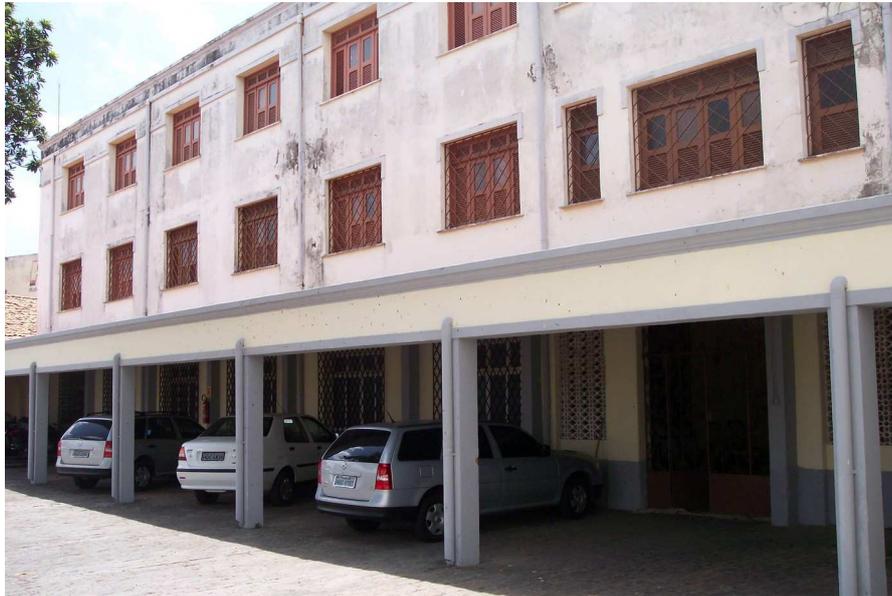
Figura 47 – Parte nova do Convento do Carmo.

Trinta anos depois, em 1961, o Convento recebe um anexo, situado atrás do coro da Igreja com afastamento considerável da Rua da Paz. Os motivos são em especial três: a poluição sonora já produzida pelo trânsito de carros e bondes, o crescimento da ordem no Maranhão e reestruturação dos espaços perdidos com a demolição de 1931. A obra teve duração de cinco anos.

Mas, não somente construíram um anexo como também reconstruíram toda ala leste para reforçar a estrutura abalada com demolição de 1931, acrescentando-lhe um pavimento. Podemos observar a descaracterização da tipologia através da imagem a seguir, onde a ala leste interliga seus corredores aos três pavimentos ao novo anexo.

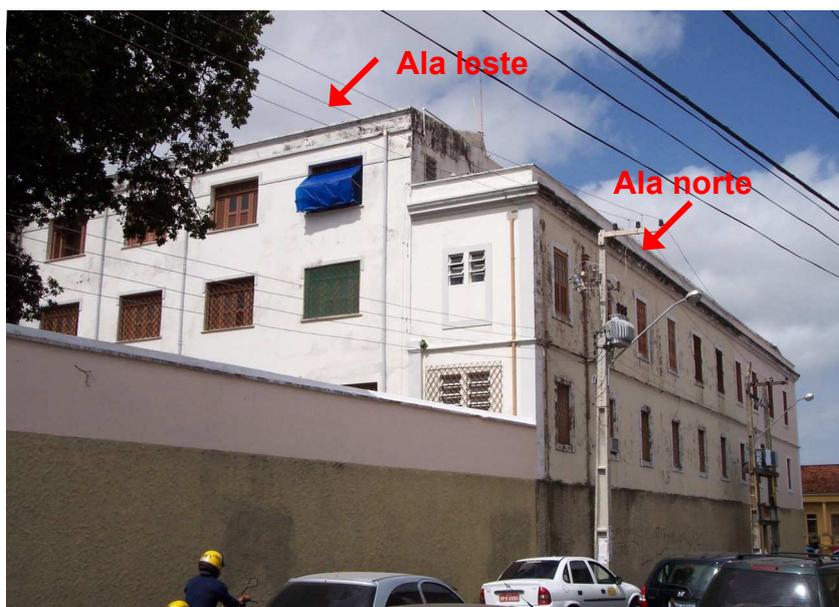
Figura 48 – Ala leste do Convento fora da tipologia original

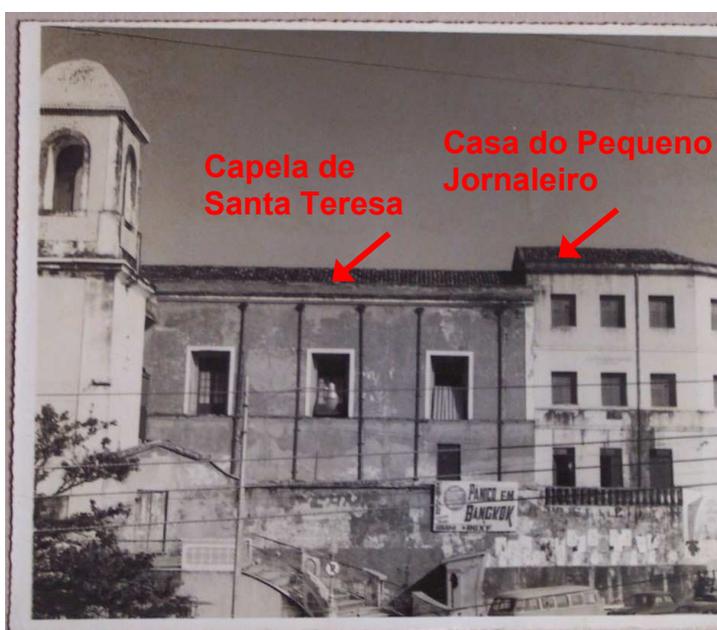
Figura 49 – Fachada da Capela de S. Teresa e Centro Pio XII
Fonte – ARQUIVOS DA ORDEM DO CARMO, s.d.

Sobre a antiga Capela dos Passos e aproveitando um recuo lateral sul com acesso pela praça João Lisboa, foi edificada pela missão, o Centro Pio XII em janeiro de 1947. Ali funcionou inicialmente A Casa do Pequeno Jornaleiro²¹.

Em virtude dos problemas com a formação dos jovens lá estabelecidos, a Casa do Pequeno Jornaleiro foi extinta passando a funcionar ali a Escola de Santo Antônio em 1961. Em 1963 o prédio foi cedido ao Movimento Familiar Cristão e em 1972 recebeu consertos em toda a edificação, inclusive a Capela de Santa Teresa que foi transformada em salão para reuniões e biblioteca da ordem secular.

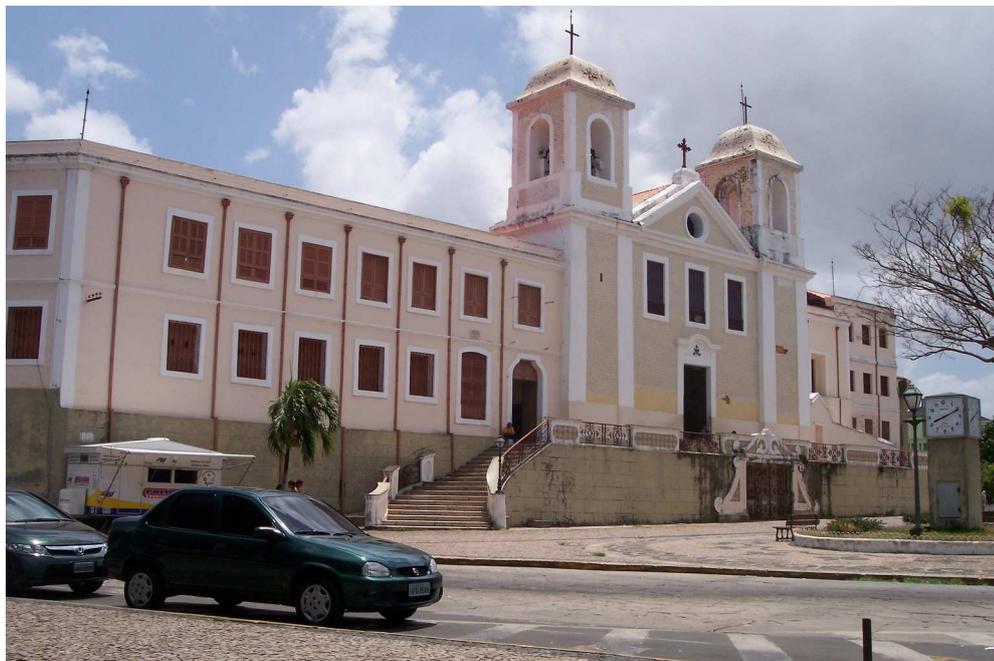
Figura 50 – Fachada atual da Igreja e Convento do Carmo, 2007.

Não se tem dúvida que a Igreja e o Convento do Carmo são de grande importância para o Maranhão. Mas se pôde constatar ao longo da pesquisa que essa edificação foi tratada com muito descaso pelas autoridades governamentais, cabendo aos Frades Missionários Capuchinhos o mérito pela preservação do patrimônio atual. As Figuras 50, 51, 52, 53 e 54 contemplam o que hoje constitui o acervo arquitetônico do Carmo.

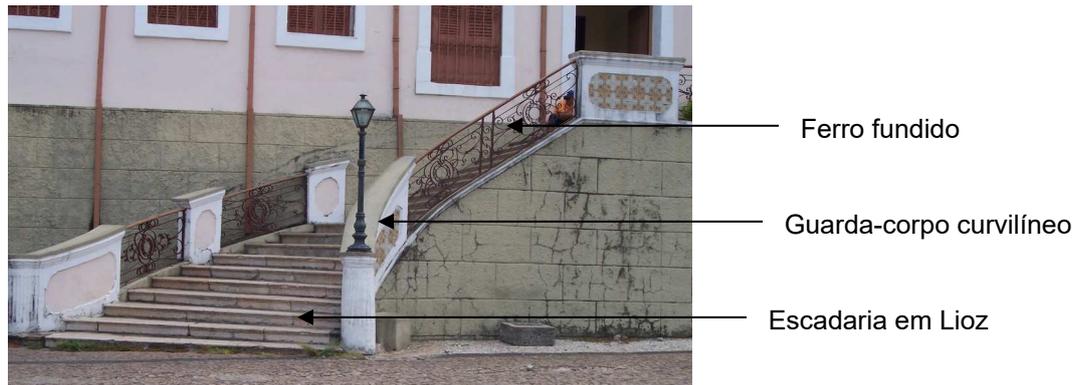
Figura 53 – Detalhe da escadaria curvilínea e guarda-corpo

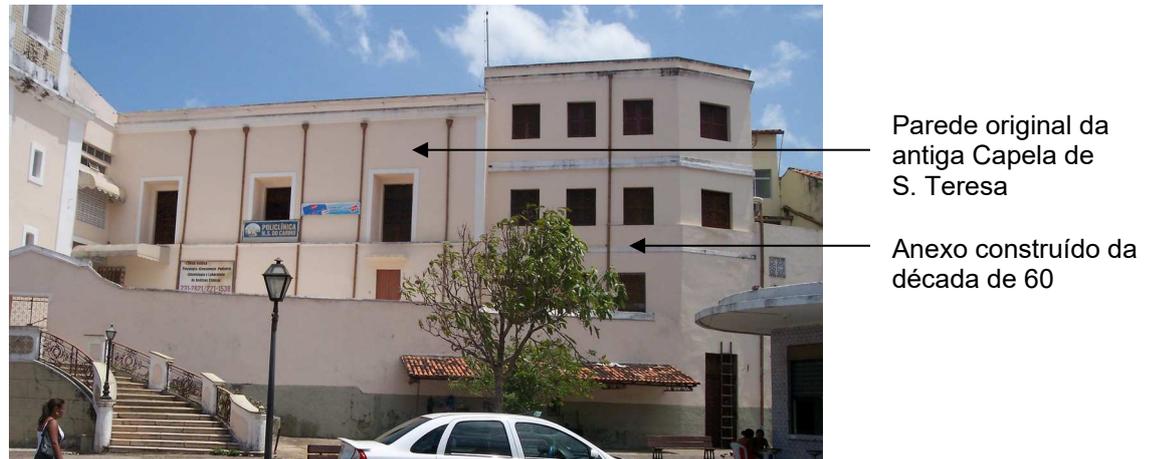
Figura 54 – Fachada da Policlínica e N. Senhora do Carmo.

Esta é a atual situação externa da Igreja do Carmo quando observada pela Praça João Lisboa. Vê-se o interior do Carmo, tranqüilo e acolhedor, escondido pela fachada imponente nas Figuras 50, 51, 52, 53 e 54 que ilustram o grau de alteração arquitetônica interna pelo qual passou esta edificação.

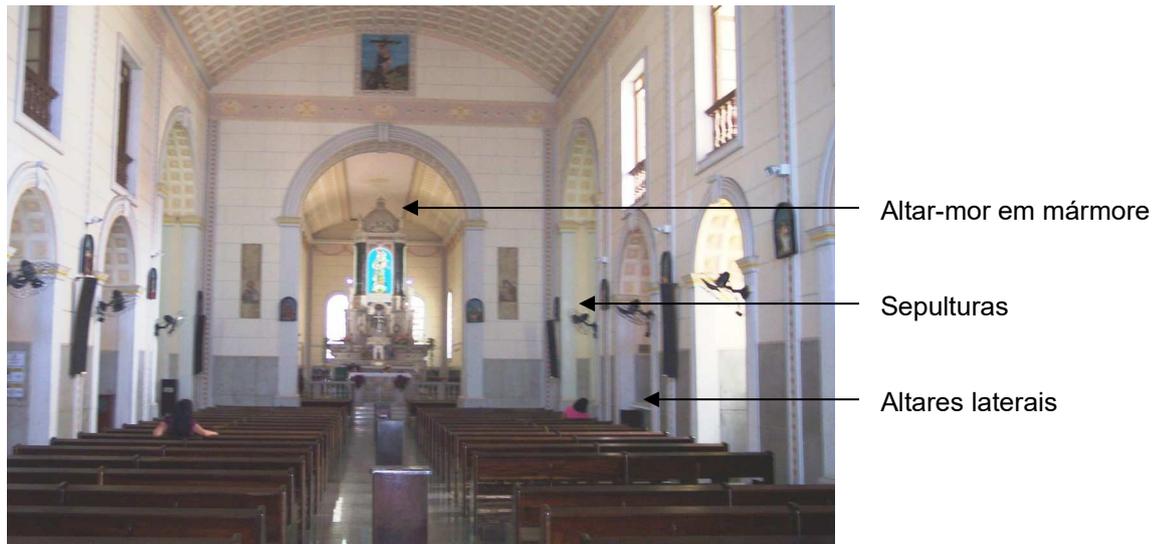
Figura 55 – Vista central do interior da Igreja do Carmo

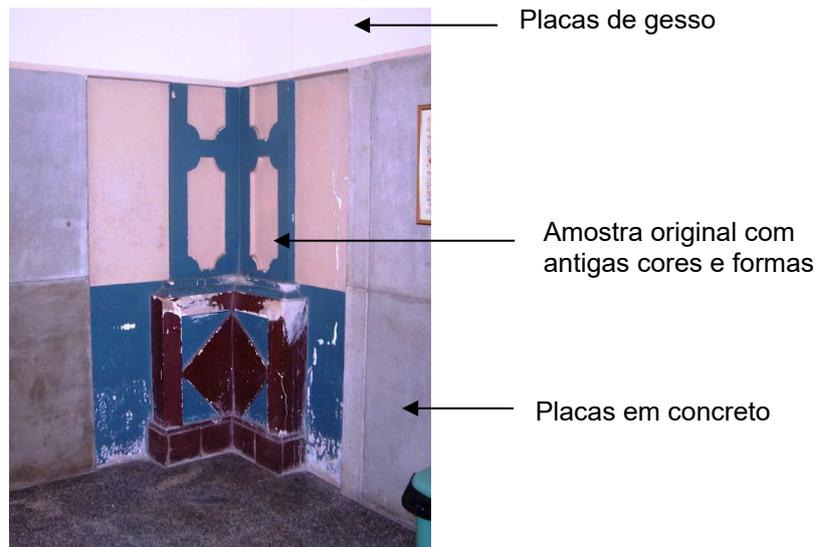
Figura 56 – Amostra do revestimento original da Igreja

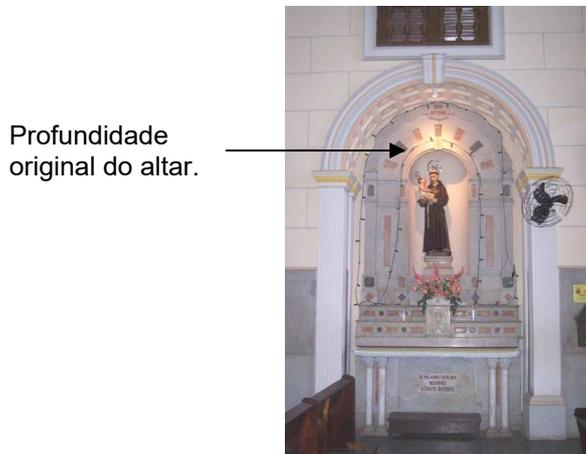
Figura 57 – Altar lateral de Santo Antônio

Os altares laterais são seis, todos em mármore com arte semelhante ao altar-mor. Três com maior profundidade, ganhada com o alargamento da nave, dois

com arquitetura original e um levantado sobre antigo acesso a Capela dos Passos. Alguns ilustrados nas Figuras 57, 58, 59 e 60.

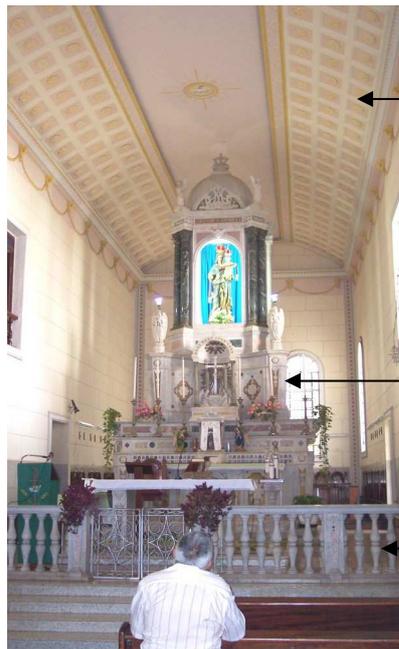
Figura 61 – Altar-mor da Igreja do Carmo.

Forro em gesso
rebaixado

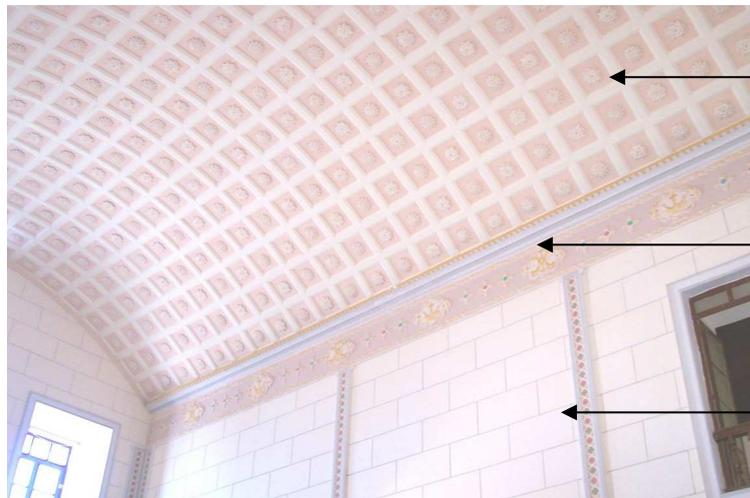
Forro em arco
com dois tipos de
rosas
emolduradas em
quadrículas

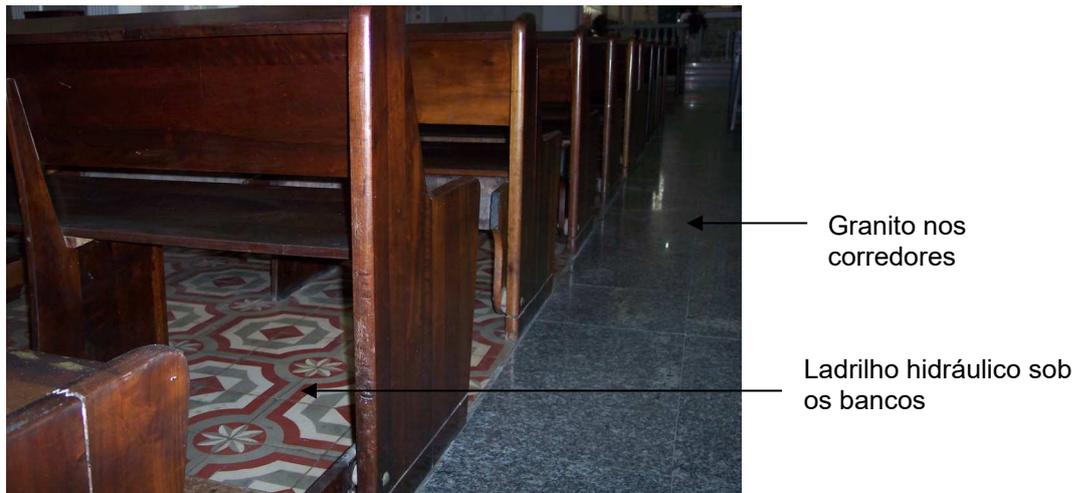
Figura 63 – Ladrilho hidráulico e granito no piso da nave.

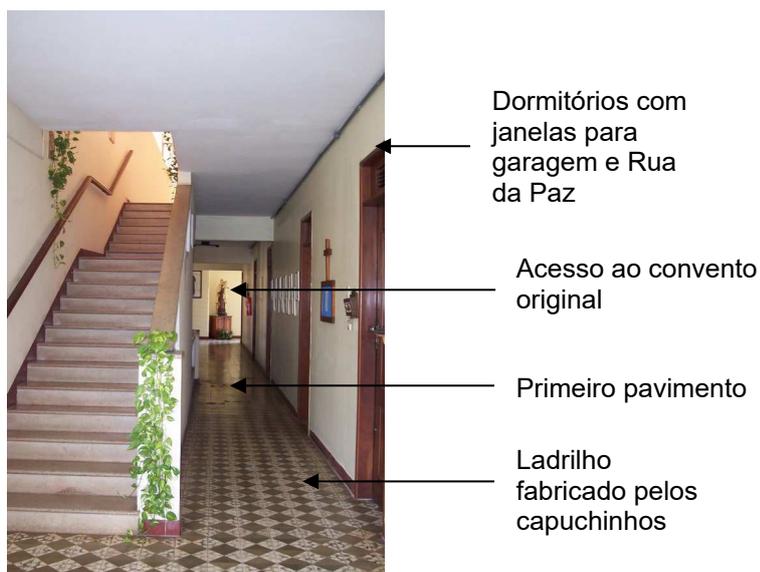
Figura 65 – Corredor da parte nova do Convento.

A Figura 64 e 65 ilustram seu atual claustro e seu novo anexo, respectivamente.
